PONTIFICIA UNIVERSIDAD JAVERIANA

MANZANA 16' 17' 18

PROYECTO PATRIMONIO

EVA MUJICA
VALENTINA LÓPEZ

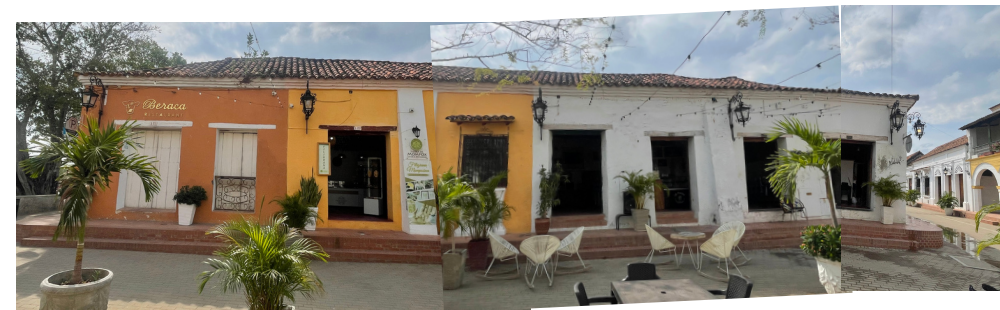
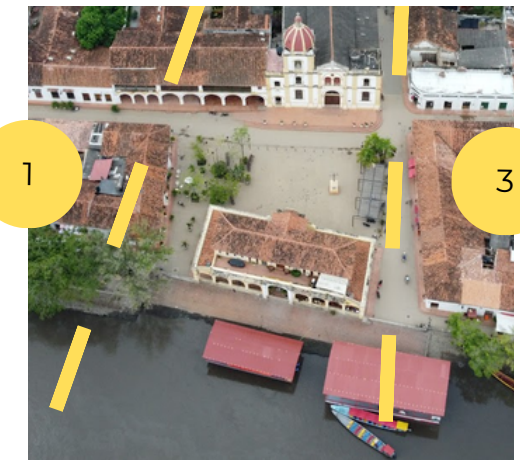
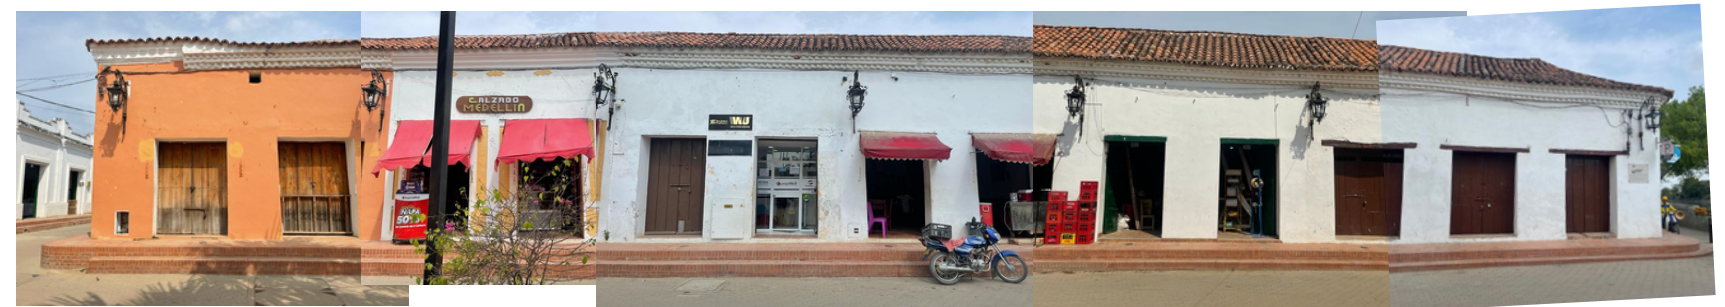
CASA TIPO TIENDA
- INTERNAMENTE UN POCO DETEREORADA (MUROS)
MUROS INTERNOS ENTRE 30 Y 20CM
CORTE

MUROS EXTERNOS 50CM

ILUMINACION ARTIFICIAL
FACHADA TIPICA DE MOMPOX
- MEDIANA RELACION CON EL RTO
- NO TIENE VENTANAS
- PUERTA VERDES
- CONSERVADA

SE CONSERVA UNA TIPOLOGÍA DE LAS CASAS TÍPICAS DE MOMPOX

CASA TIPO TIENDA, UTILIZADA ANTIGUAMENTE COMO TIENDA Y ALMACENAMIENTO DE MERCANCÍA DEBIDO A SU GRAN CERCANÍA AL RÍO. UTILIZANDO ÚNICAMENTE PUERTAS, SIN VENTANAS.

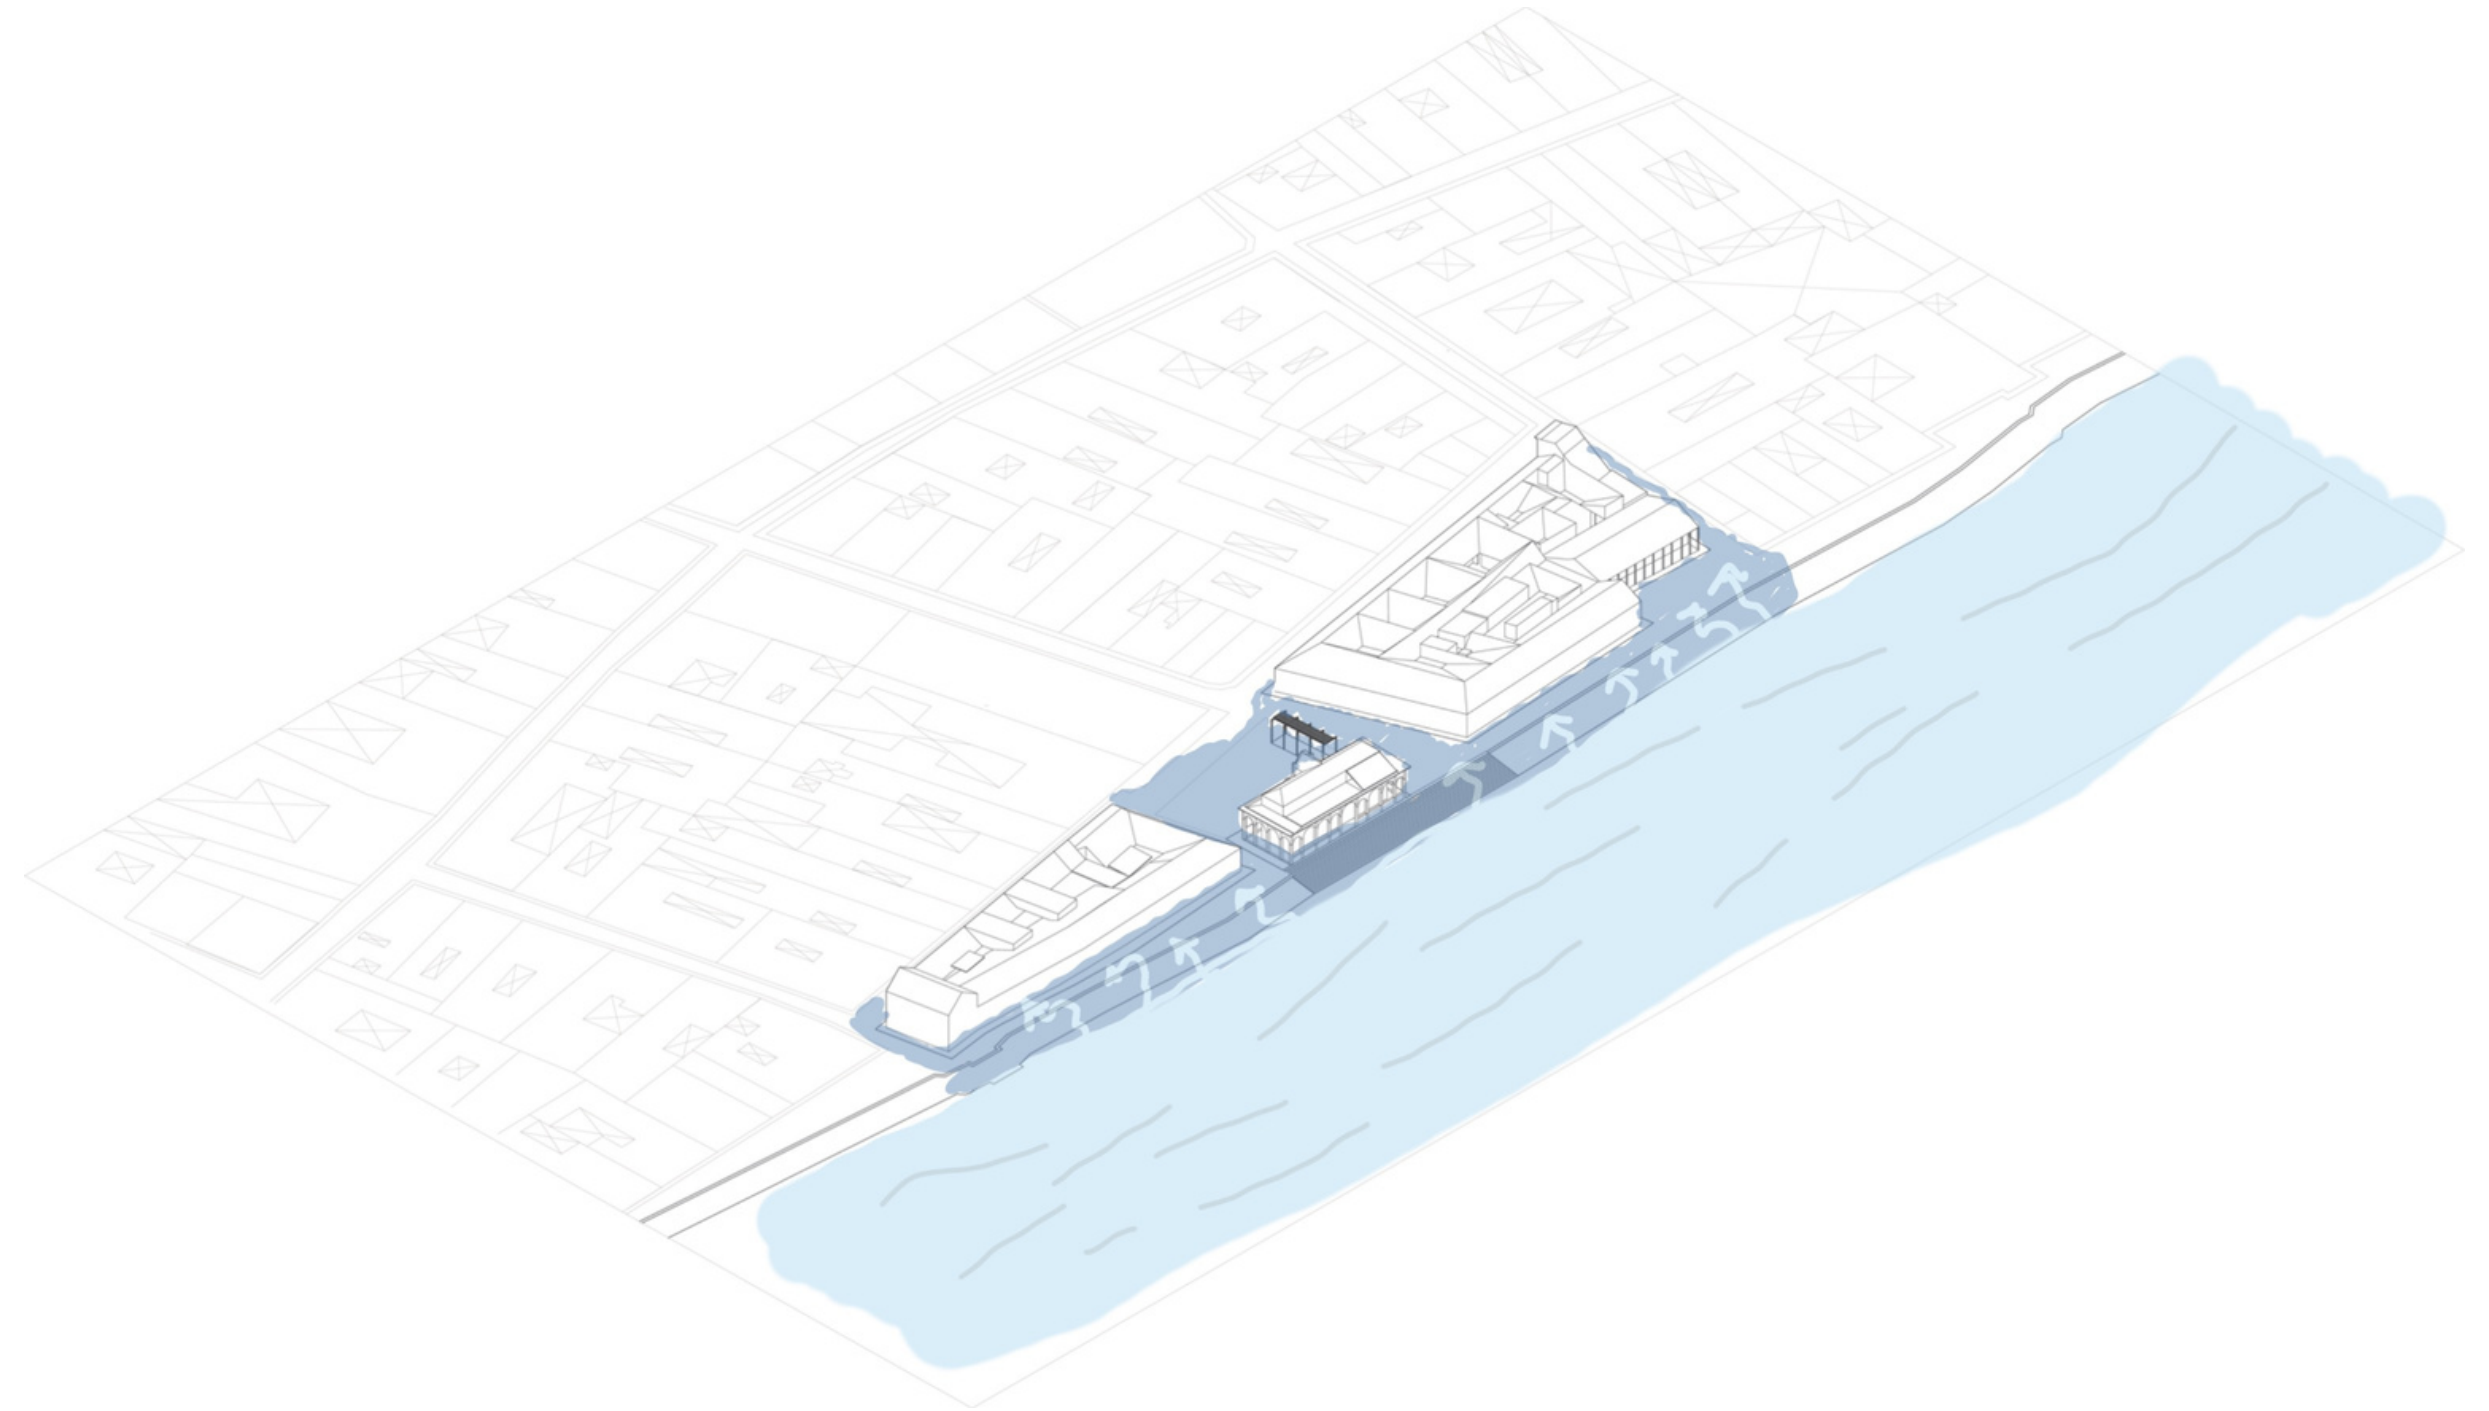
Se encuentra que las manzanas aledañas al ecosistema del Río Magdalena tiene altas precipitaciones debido al estar al lado, además que de por si el lugar tiene altas precipitaciones porque en su entorno inmediato los ecosistemas son demasiado húmedos, lo que causa que muchas de sus estructuras sufran de humedades ascendentes y descendientes.

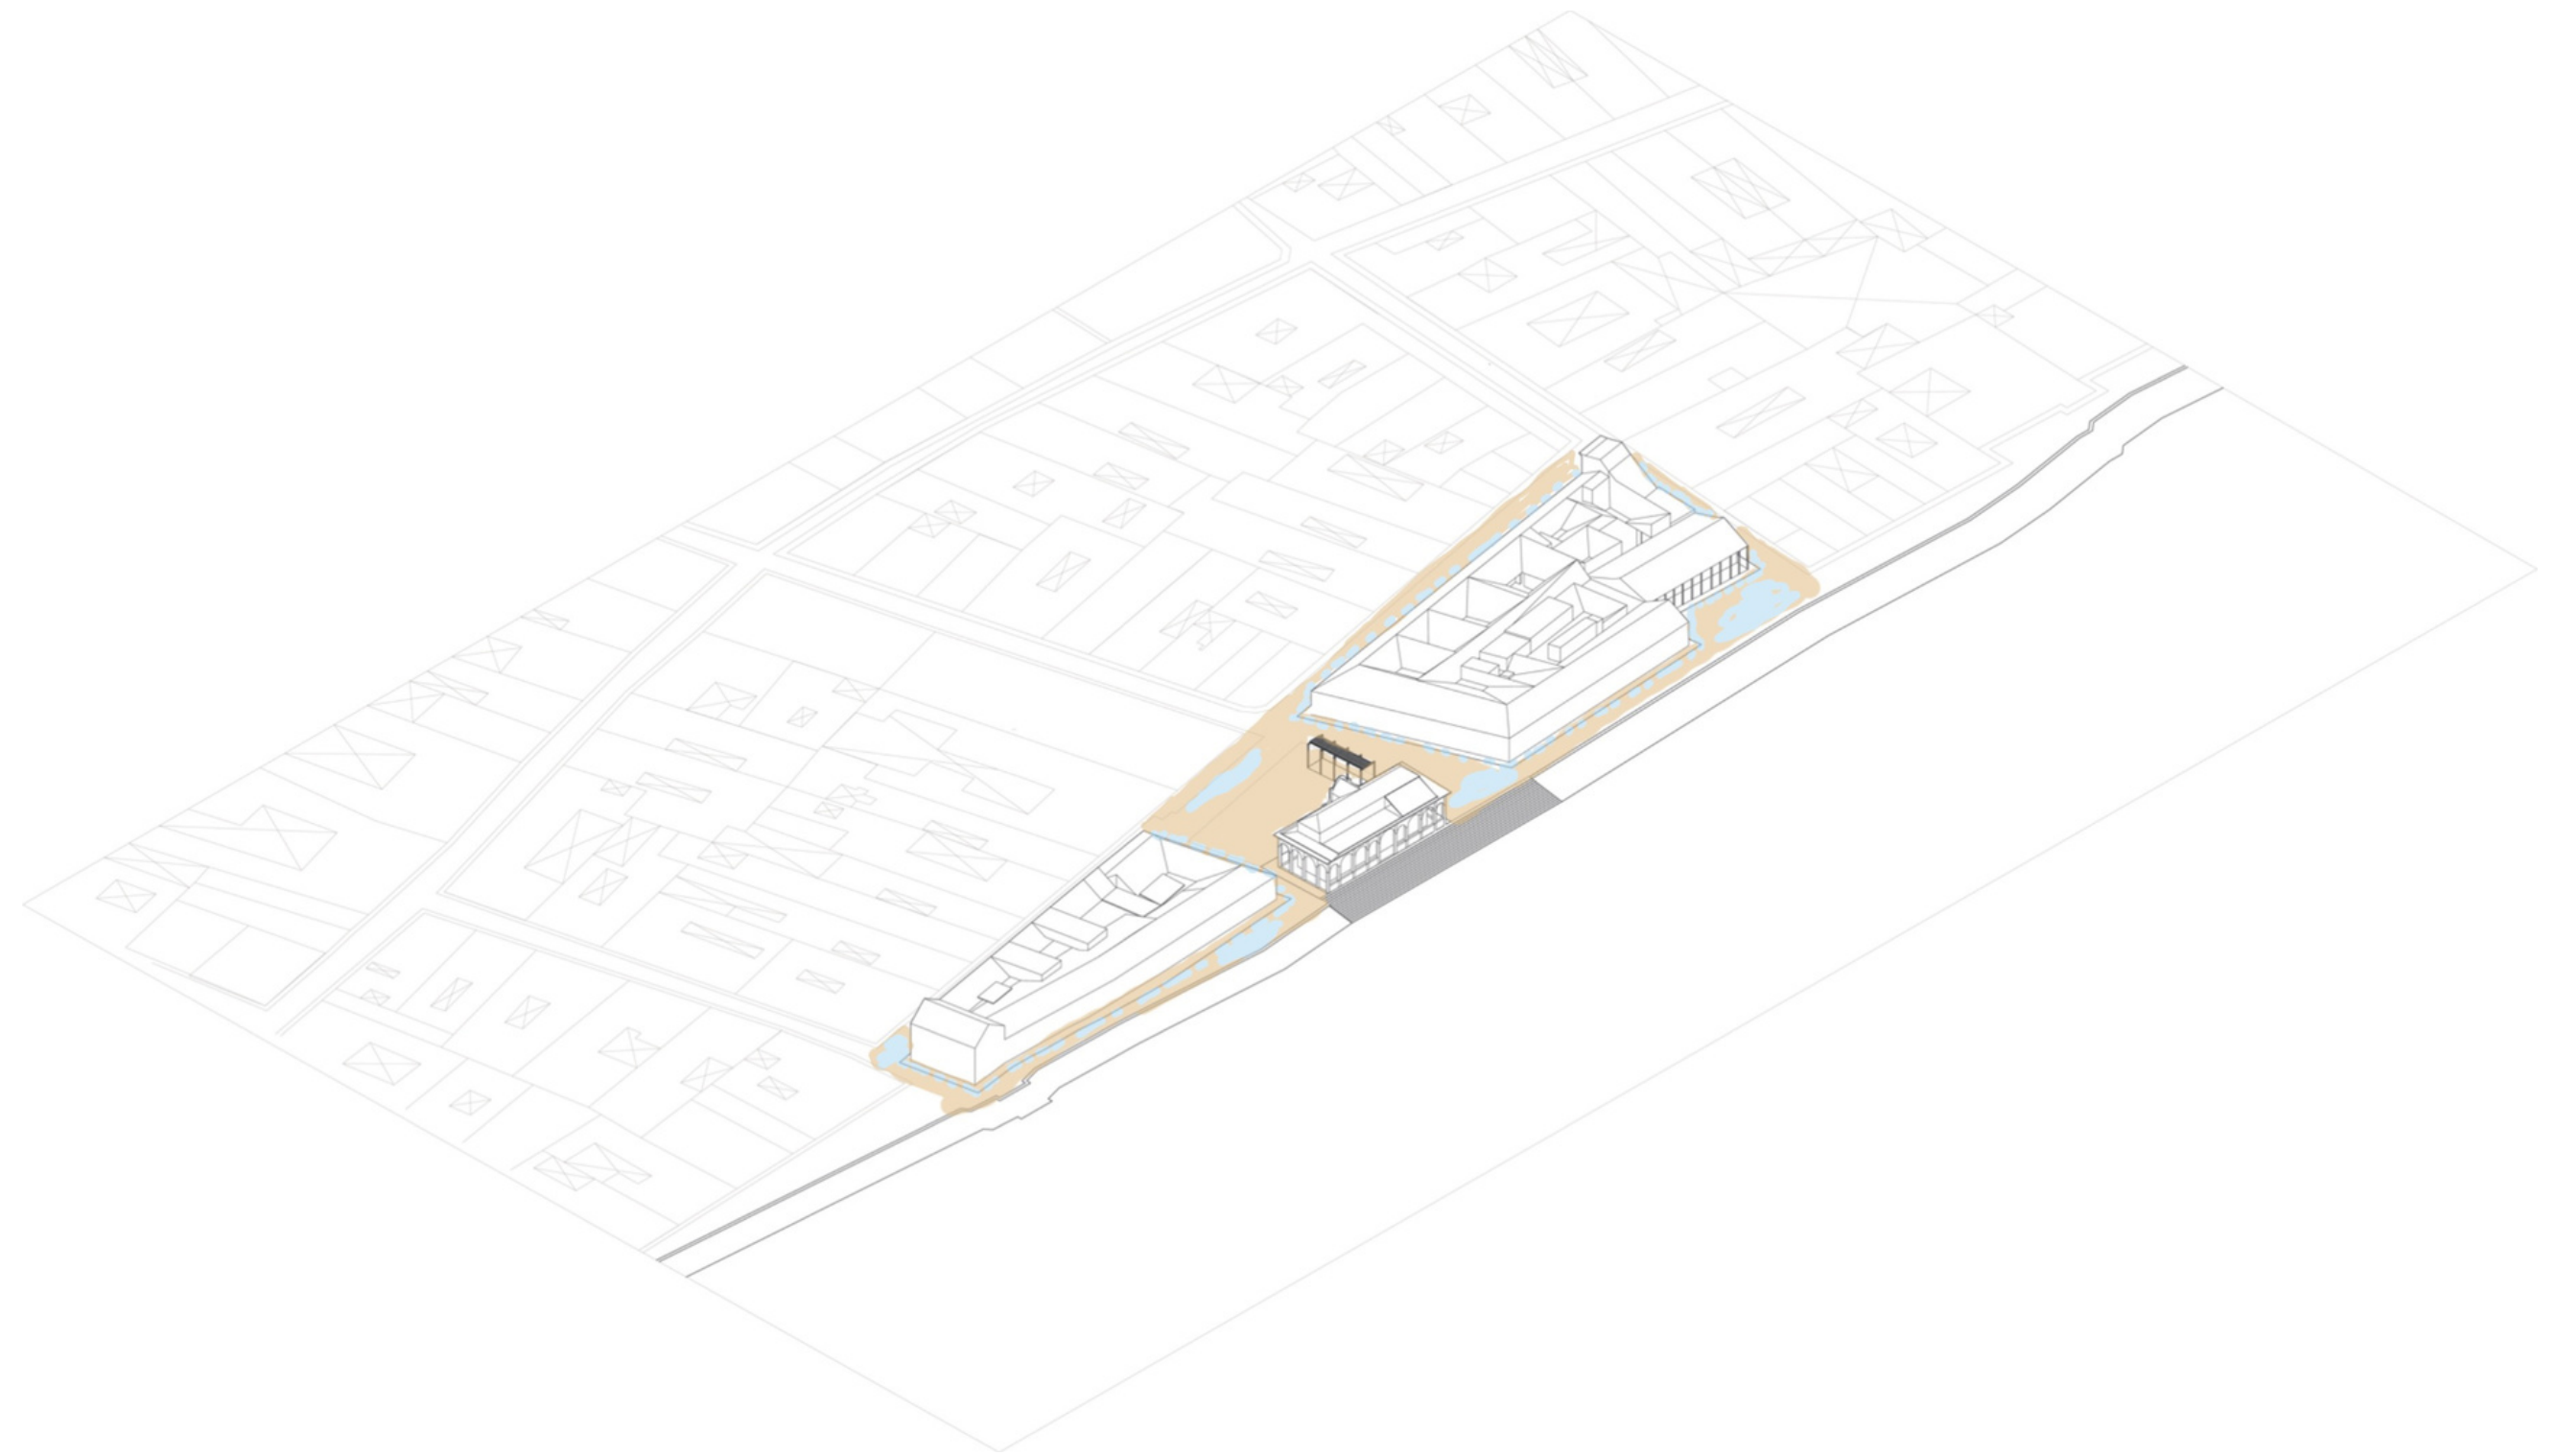
10Dentro de los materiales utilizados actualmente se encuentra que estos no ayudan a la filtración de agua y por ello es que se estanca el agua y se comienzan a humedecer las estructuras, causando daños a largo y mediano plazo. Además de que tampoco se cuenta con un sistema de alcantarillado el cual permita el movimiento de aguas lluvia.

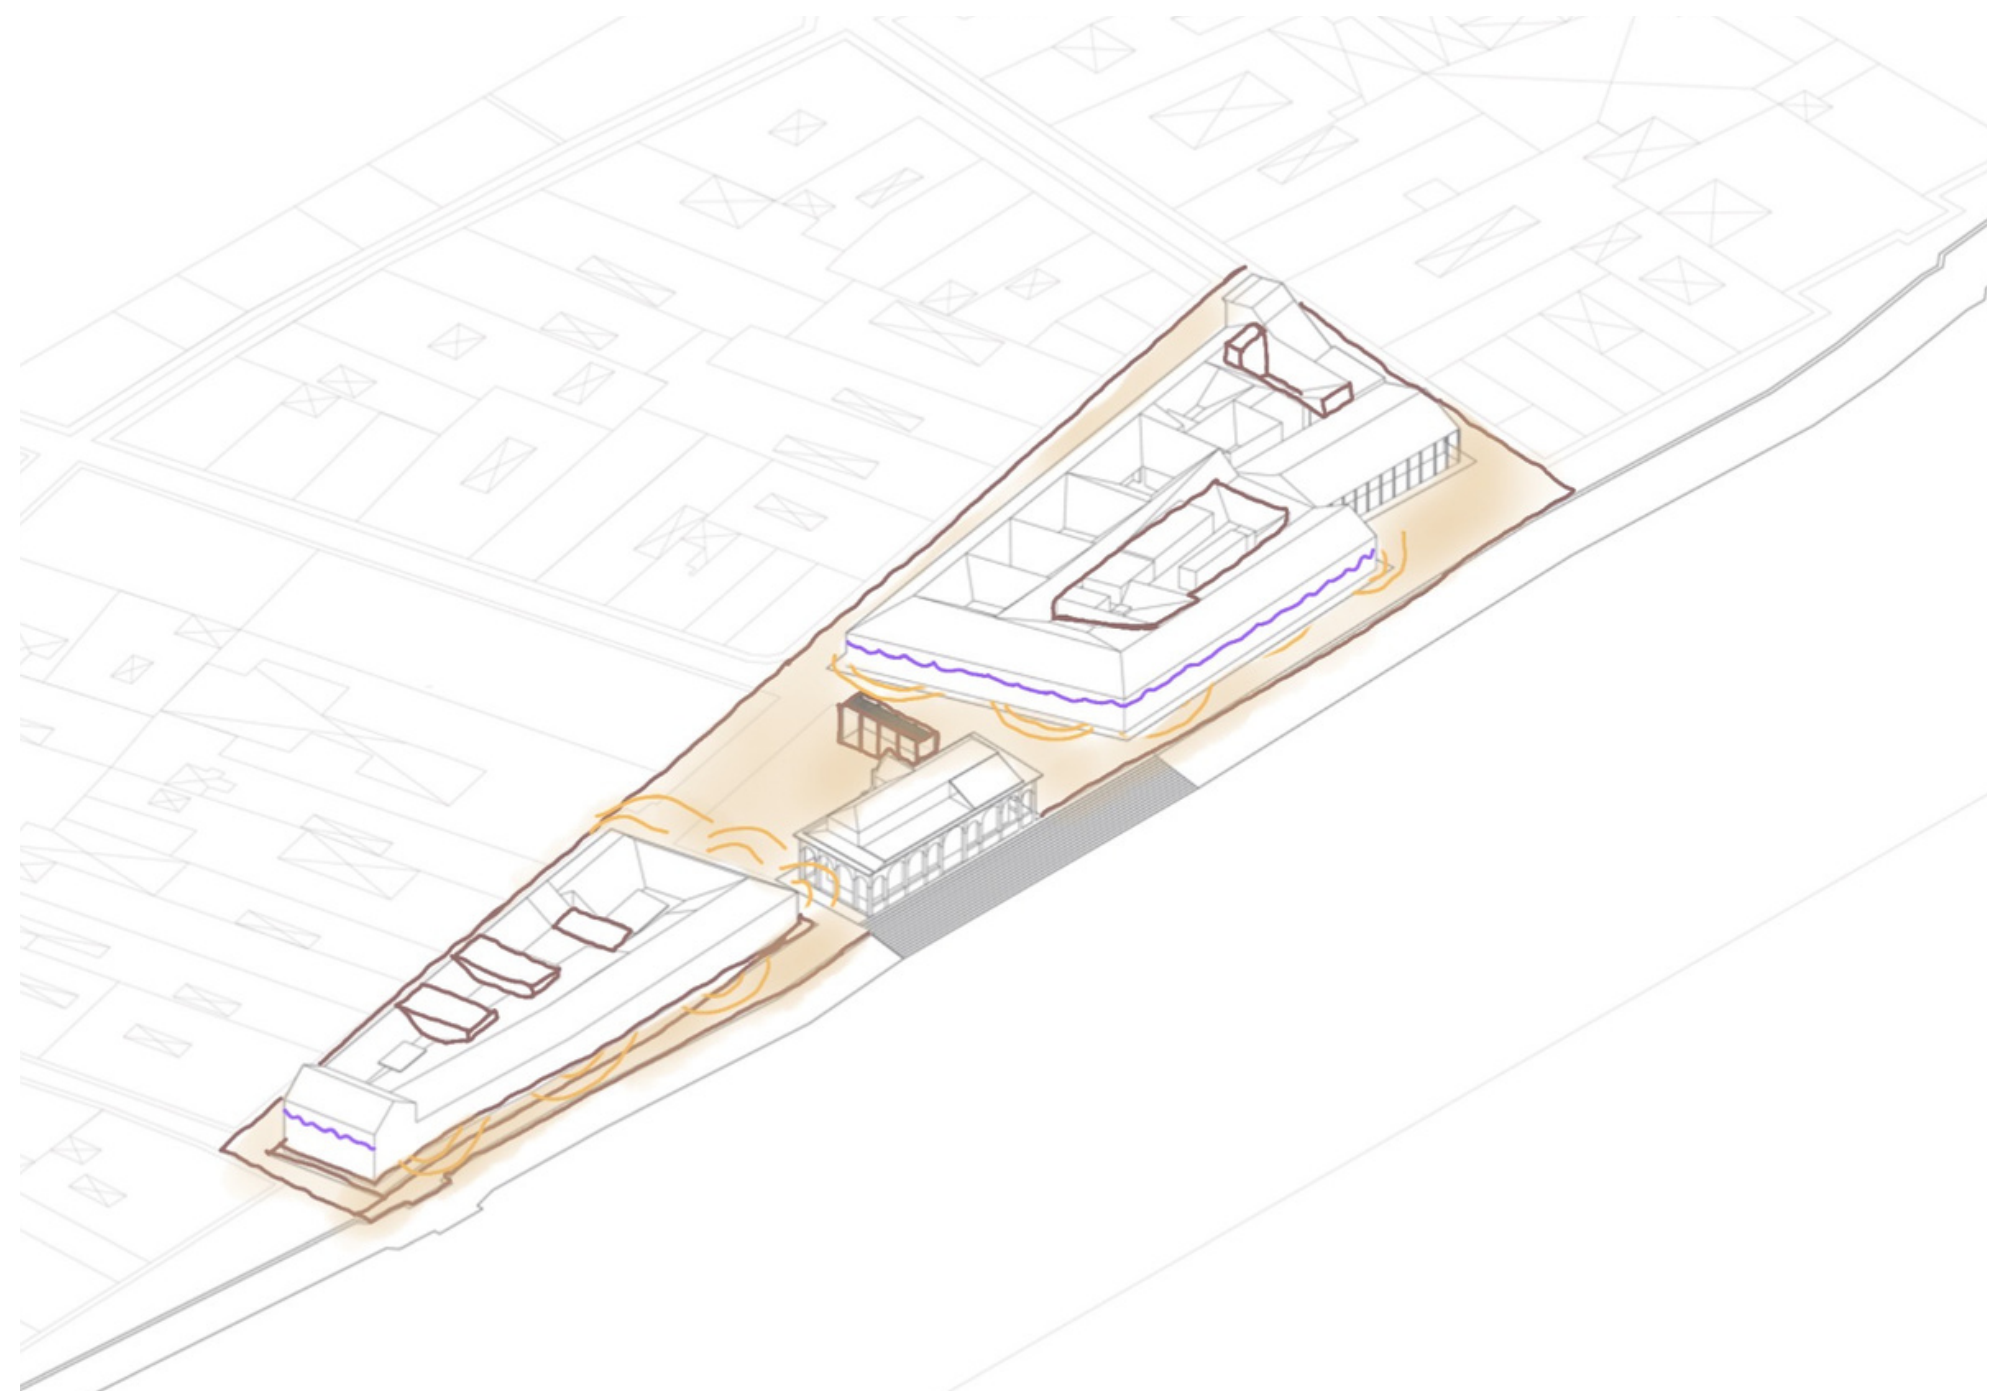
- En las manzanas se encuentra un cambio en la materialidad de las fachadas y de algunos muros interiores, esto debido al cambio de usos que se le están dando a las diferentes viviendas convirtiéndolo una parte en comercio y la otra es la residencia de los dueños del local. Además la materialidad de las vías causa problemas de filtraciones.
- El ruido que se genera por el comercio en sobre la Plaza de la Concepción y la Albarrada genera impactos fuertes en la fauna y flora del ecosistema que los rodea.
- Por la necesidad de iluminar los espacios, se está generando unas cargas fuertes a los habitantes de las manzanas por tener transformadores cerca y por el electromagnetismo tan fuerte que estas expulsan.

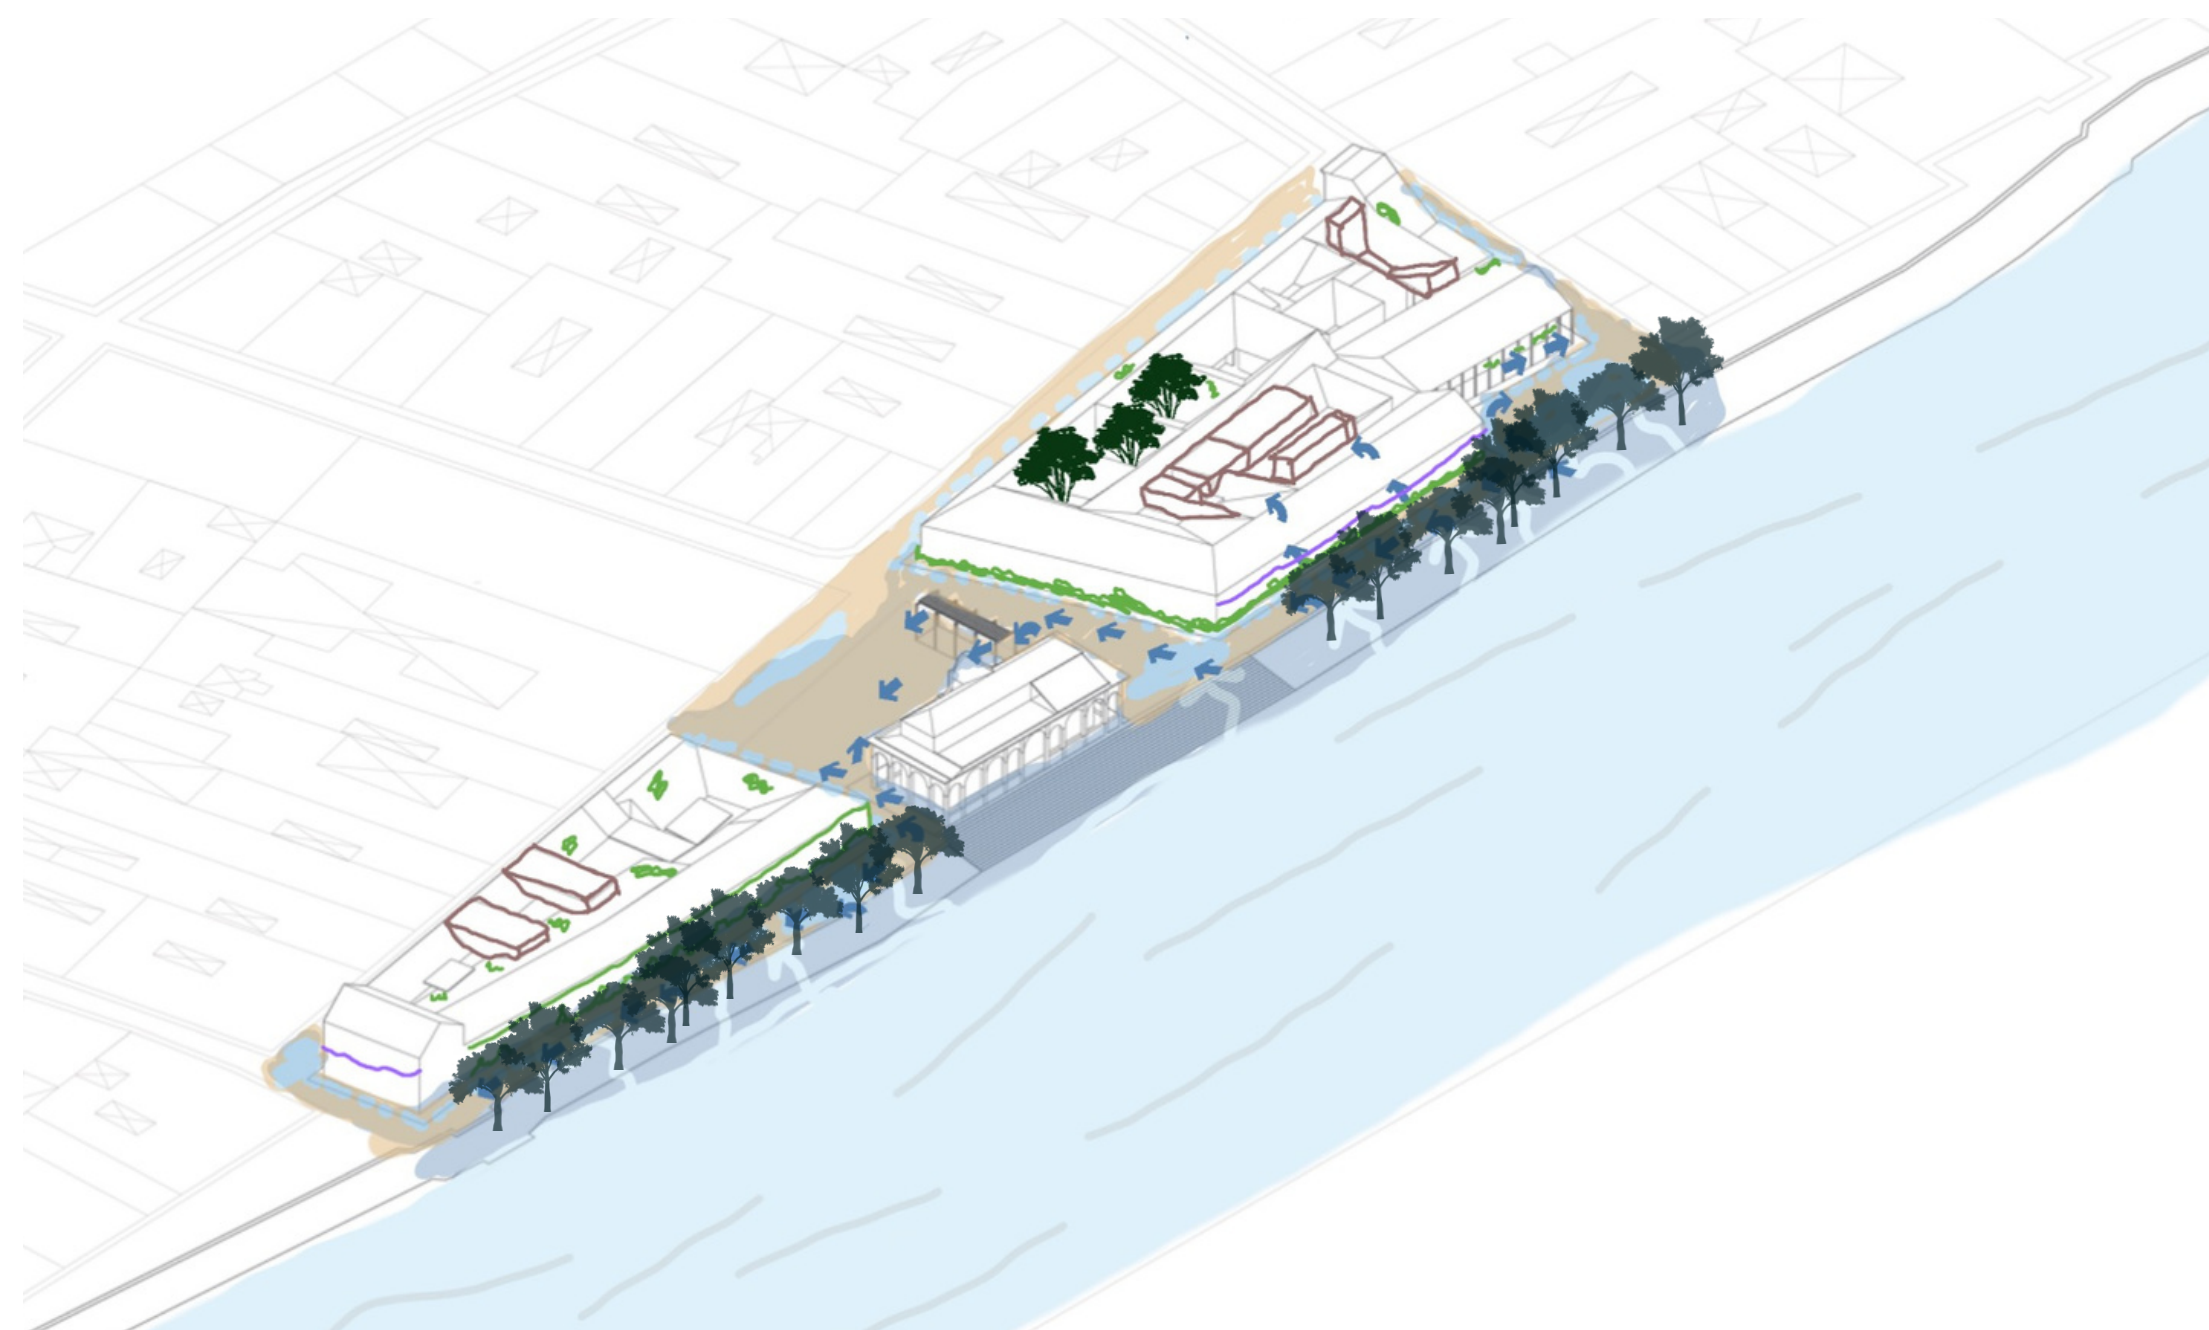
Se encuentra las manzanas en un 40% está en un buen estado. Sin embargo por el cubrimiento de algunos patios y la transformación de los usos de materiales, las estructuras y temperaturas se ven afectadas de manera negativa porque hacen de los espacios menos habitables y más calurosos. Además al no tener la adecuada filtración del agua en los momentos de lluvia causamos daños de humedades ascendentes y descendentes bastante fuertes.

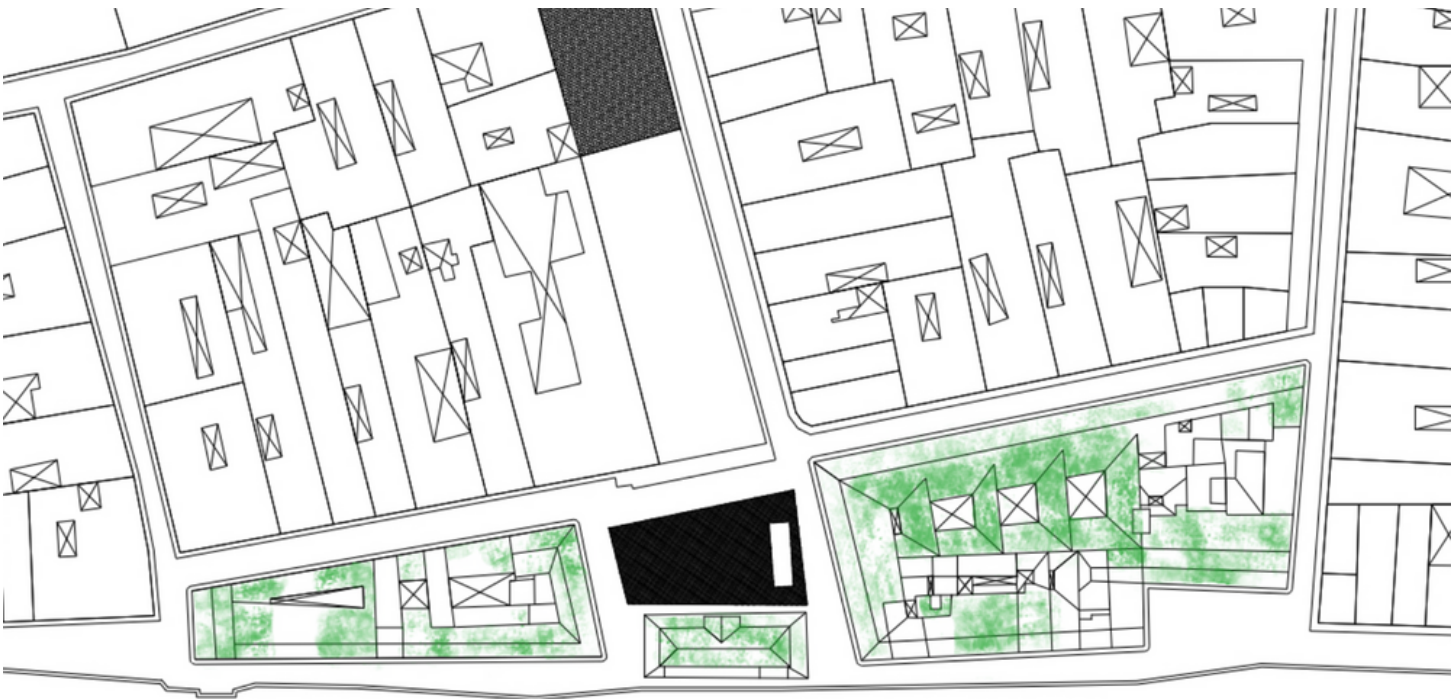
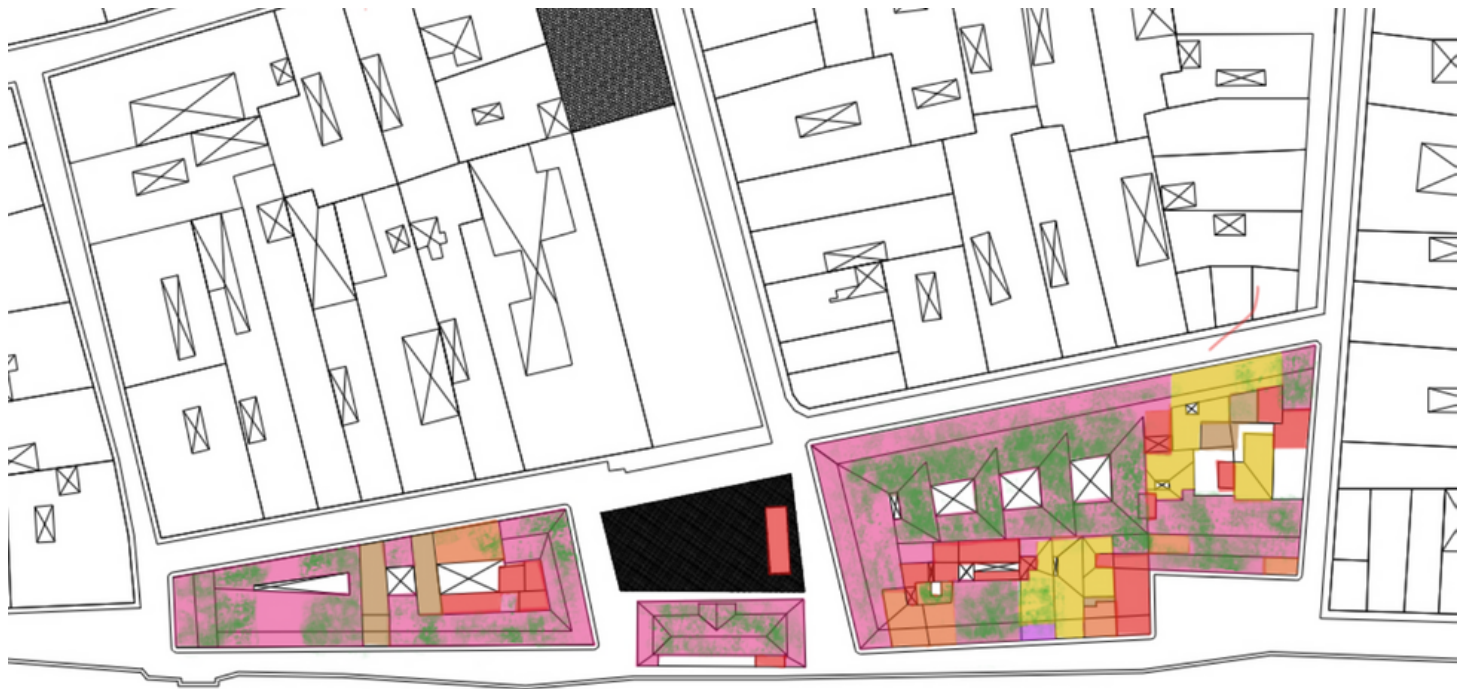
PLANTA CUBIERTA

Hongos

Cubierta original

Cubierta con restauración

Tejado de zinc

Techo en concreto

Cubierta tipo colonial

Cubierta otro material

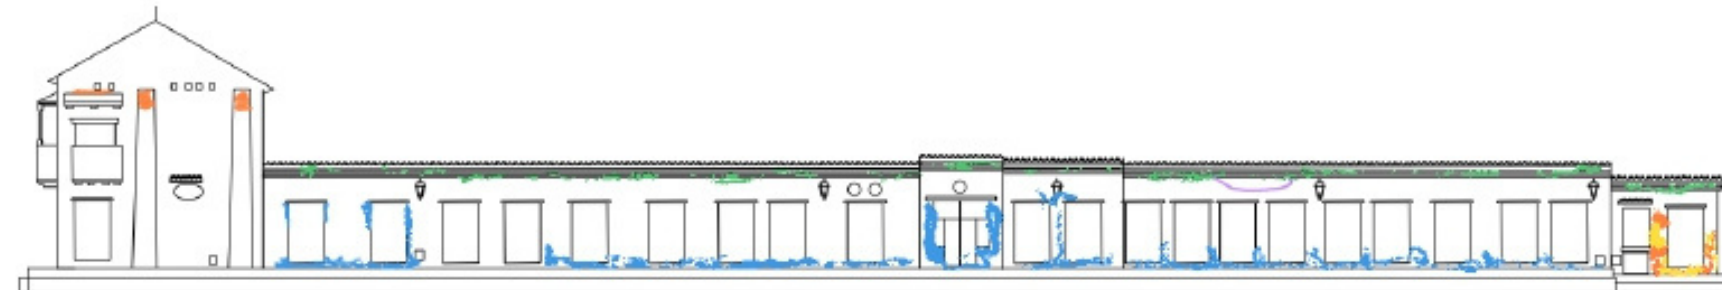
Humedad
-

Hongos
-

Parche de pintura
-

Desgaste en pintura
-

Cables sueltos
-

Desgaste en puertas

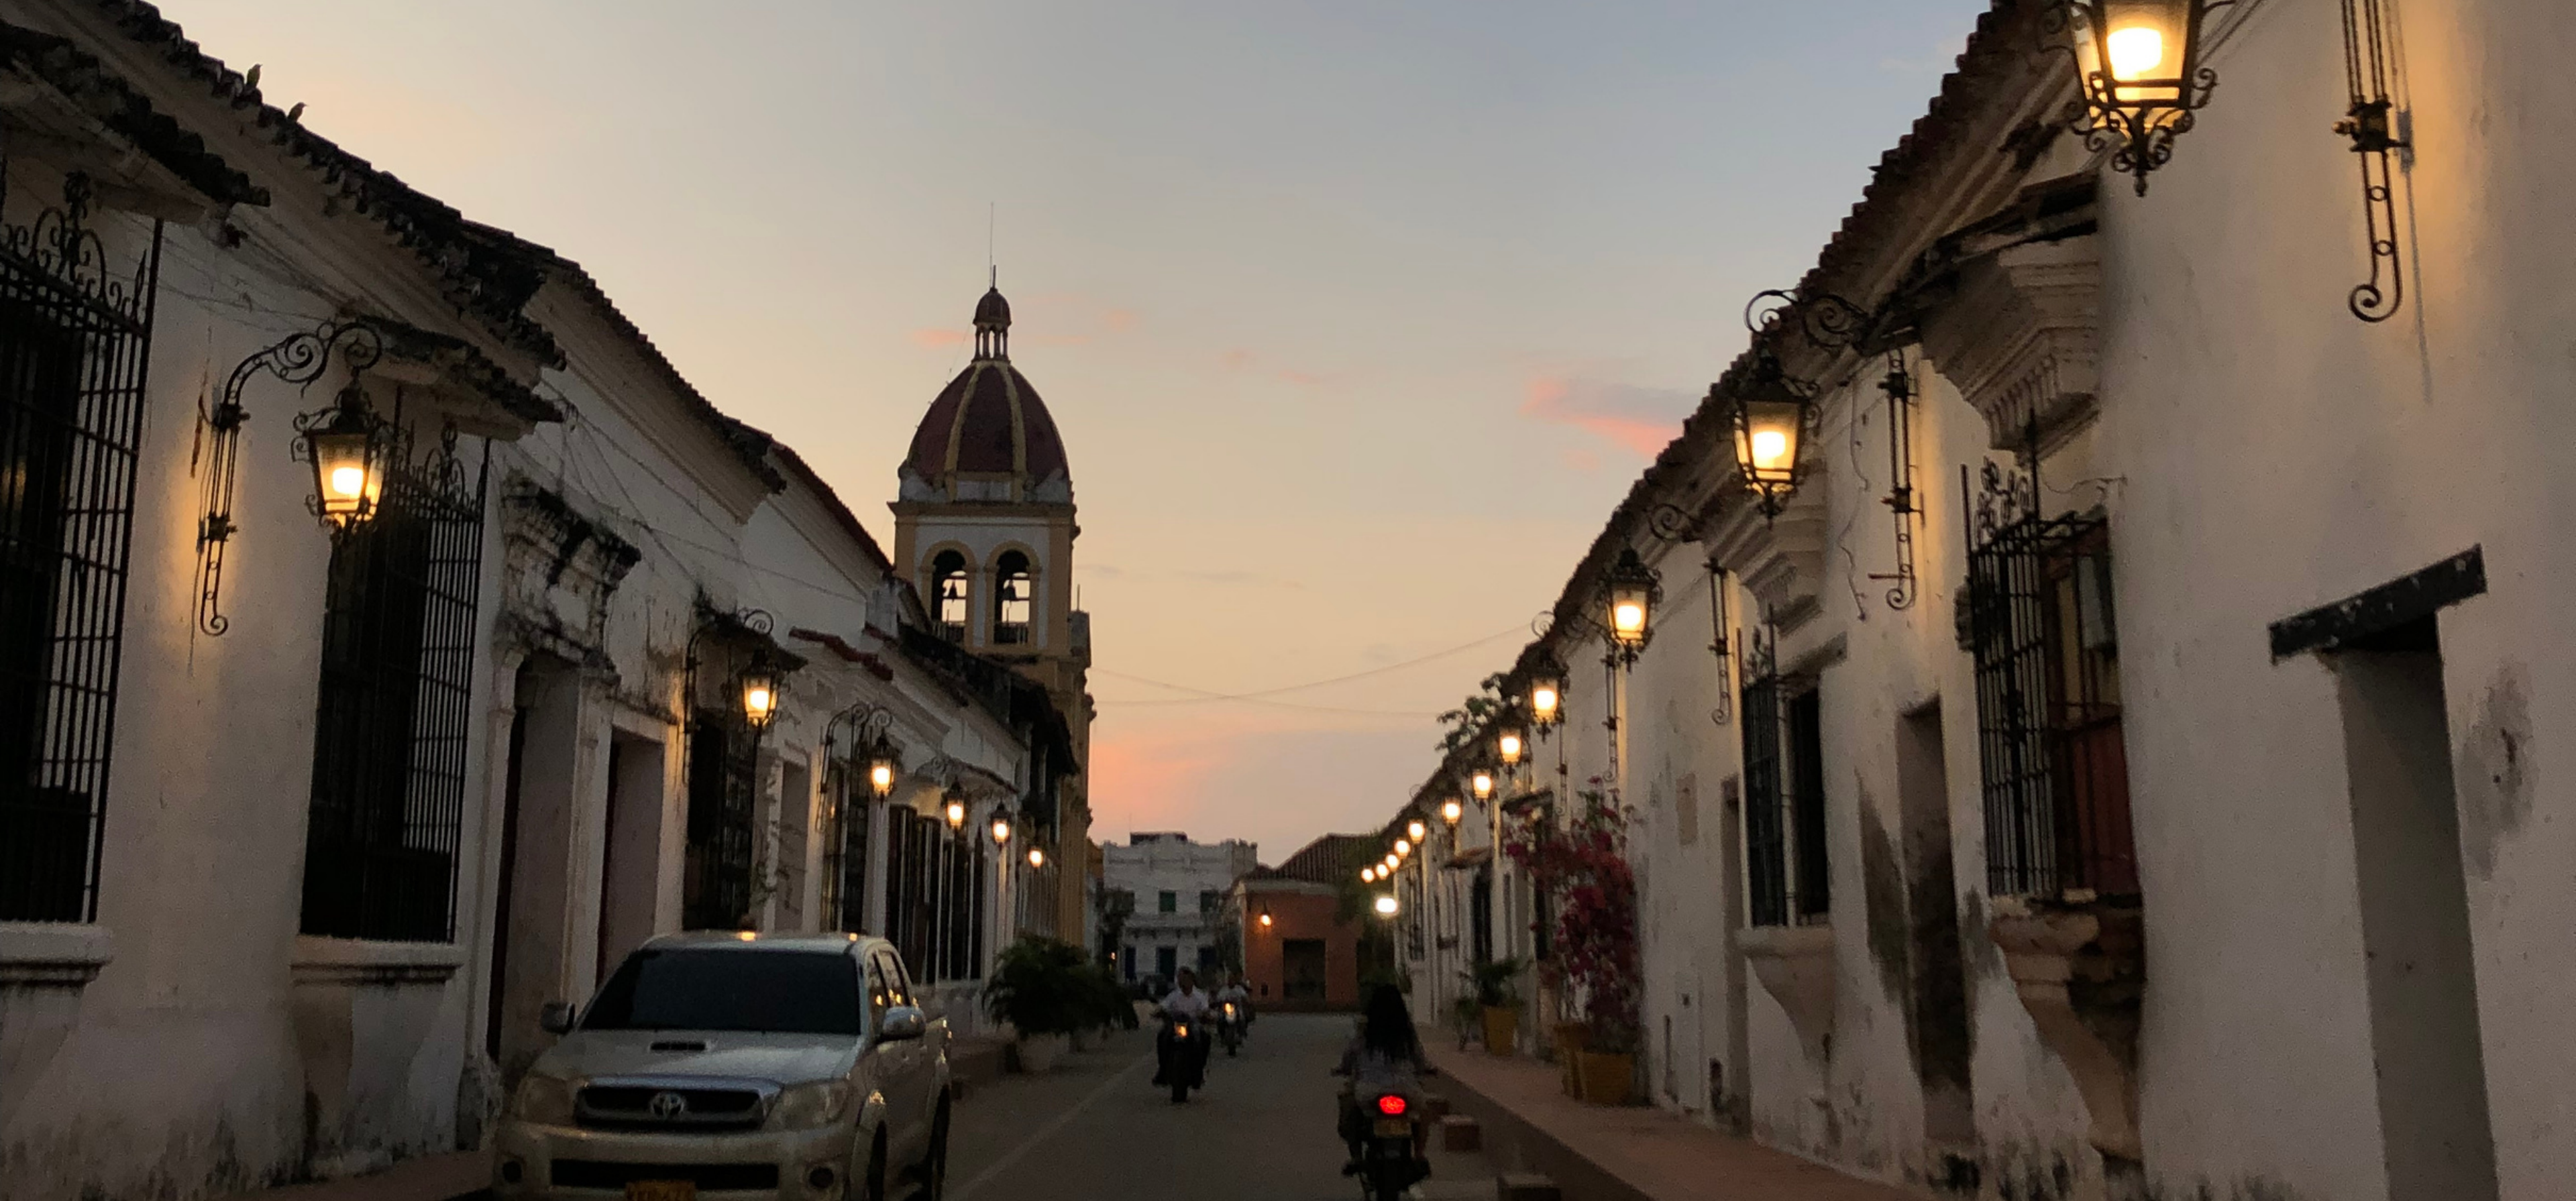
Humedad
-

Hongos
-

Parche de pintura
-

Desgaste en pintura
-

Cables sueltos
-

Desgaste en puertas
